# RELATÓRIO FINAL

TIPO DE OCORRÊNCIA: Acidente Marítimo

EMBARCAÇÃO: Chata (S/Matrícula)

[001/ACCID-M/INIPAT/2024]

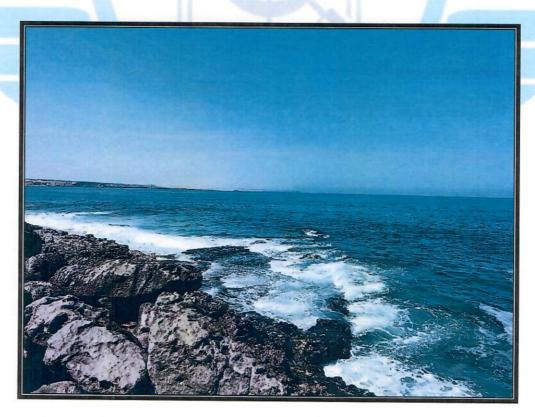
É uma área de difícil acesso, caracterizada por uma praia de rochas acentuadas cobertas por águas do mar, que se estendem na orla marítima da praia do Mucuio, na localidade da Baba, Província do Namibe.

Figura 3.2 – Vista Parcial da Área Próxima ao Local da Ocorrência

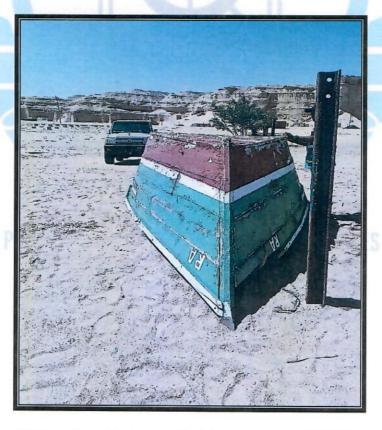
A embarcação ficou totalmente destruída pelas forças de impacto com as ondas do mar e o embate contra as rochas, que resultaram no arrombo do casco e no consequente naufrágio da mesma.

Relativamente aos danos resultantes do acidentes, foi registado o arrombo do caso da embarcação e a soltura ou desintegração de algumas travessas, conforme constante do anexo III ao presente relatório.

Figura 3.4 – Destroços da Embarcação Sinistrada (Vista Frontal de Baixo)

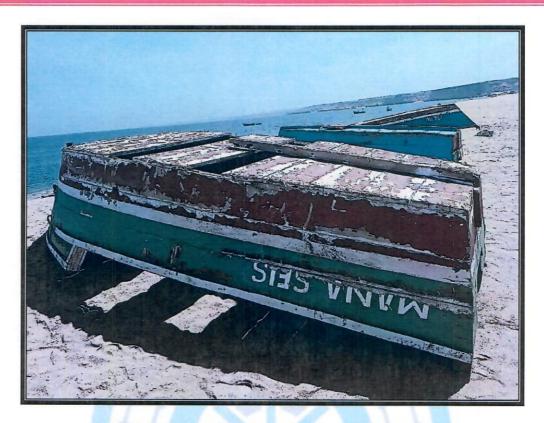
Figura 3.5 – Destroços da Embarcação Sinistrada (Vista de Baixo - Lateral Direito)

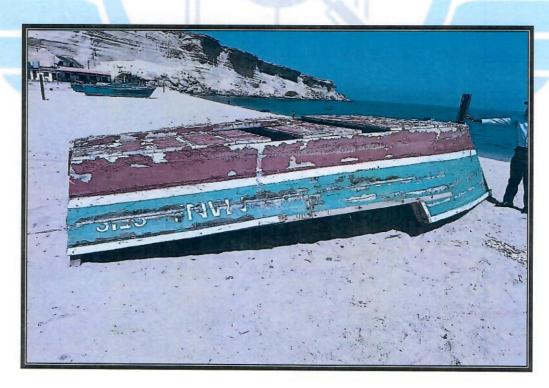
Figura 3.6 – Destroços da Embarcação Sinistrada (Vista de Baixo - Lateral Esquerdo)

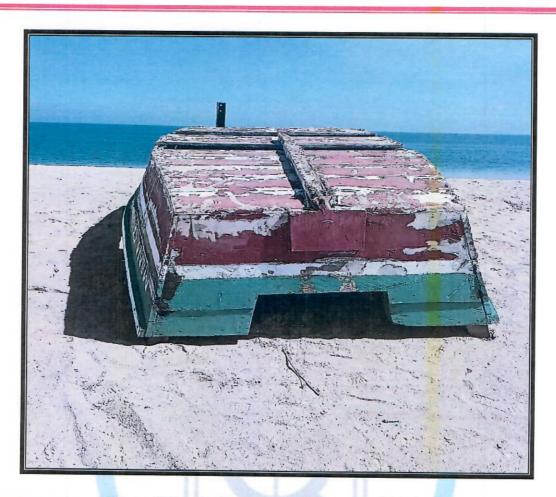
Figura 3.6 – Destroços da Embarcação Sinistrada (Vista de Baixo traseiro)
