RELATÓRIO FINAL

TIPO DE OCORRÊNCIA: Acidente Marítimo

EMBARCAÇÃO: Chata (RA-73-DML)

[002/ACCID-M/INIPAT/2024]

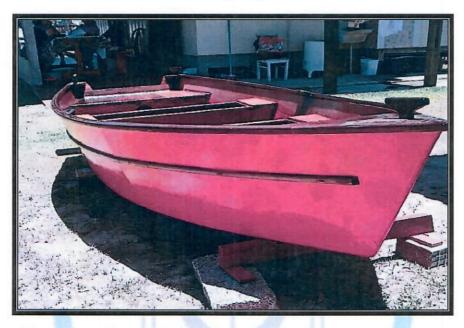
Figura 1.1 – Configuração Externa do Modelo da Embarcação Sinistrada sem Motor (vista lateral frontal)

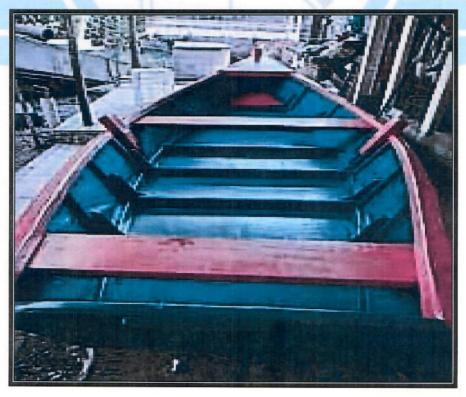
Figura 1.2 – Configuração Externaa do Modelo da Embarcação Sinistrada sem o Motor (vista de cima)

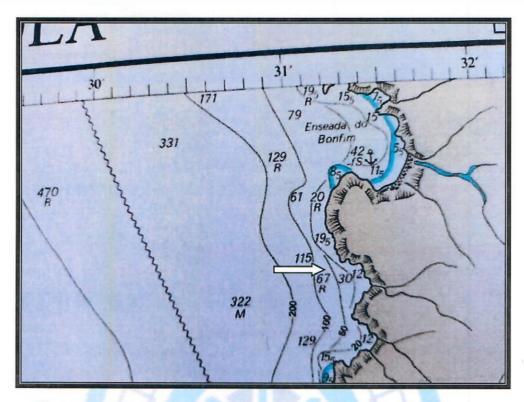
O local da ocorrência situa-se nas imediações da Enseada do Bonfim, nas coordenadas S 13°50'42" e E 12°31'43", que dista aproximadamente duas milhas náuticas e meia (2,5 NM) da Comuna da Vila da Lucira.

É uma área de difícil acesso, caracterizada por uma praia de rochas acentuadas cobertas por águas do mar, que se estendem na orla marítima da praia da Enseada do Bonfim, na Comuna da Lucira, Província do Namibe.

Figura 2.1 - Enseada do Bonfim - Local da Ocorrência do Acidente
