# RELATÓRIO FINAL

**TIPO DE OCORRÊNCIA:** Acidente Marítimo

**EMBARCAÇÃO:** Catamarã (C-0115-AG)

**[003/ACCID-M/INIPAT/2024]**

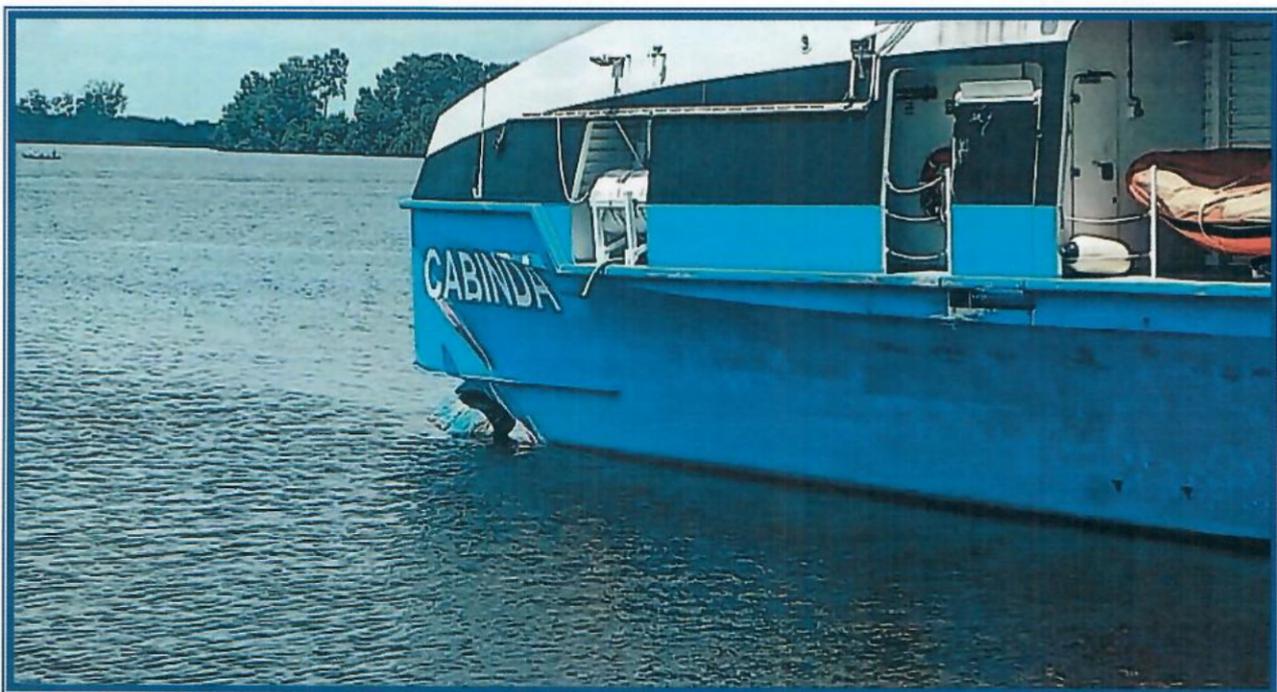
A embarcação ficou parcialmente destruída em consequência do embate contra um objecto fixo no mar, que resultou em danos materiais consideráveis à embarcação, consumados em arrombo (perfuração) na parte frontal da mesma nos dois (2) tanques de pique da proa a bombordo (lado frontal esquerdo) e danos na hélice a bombordo na popa (parte traseira).

**Figura 5.6.1** - Retrato da Embarcação Embatida na Proa do BB

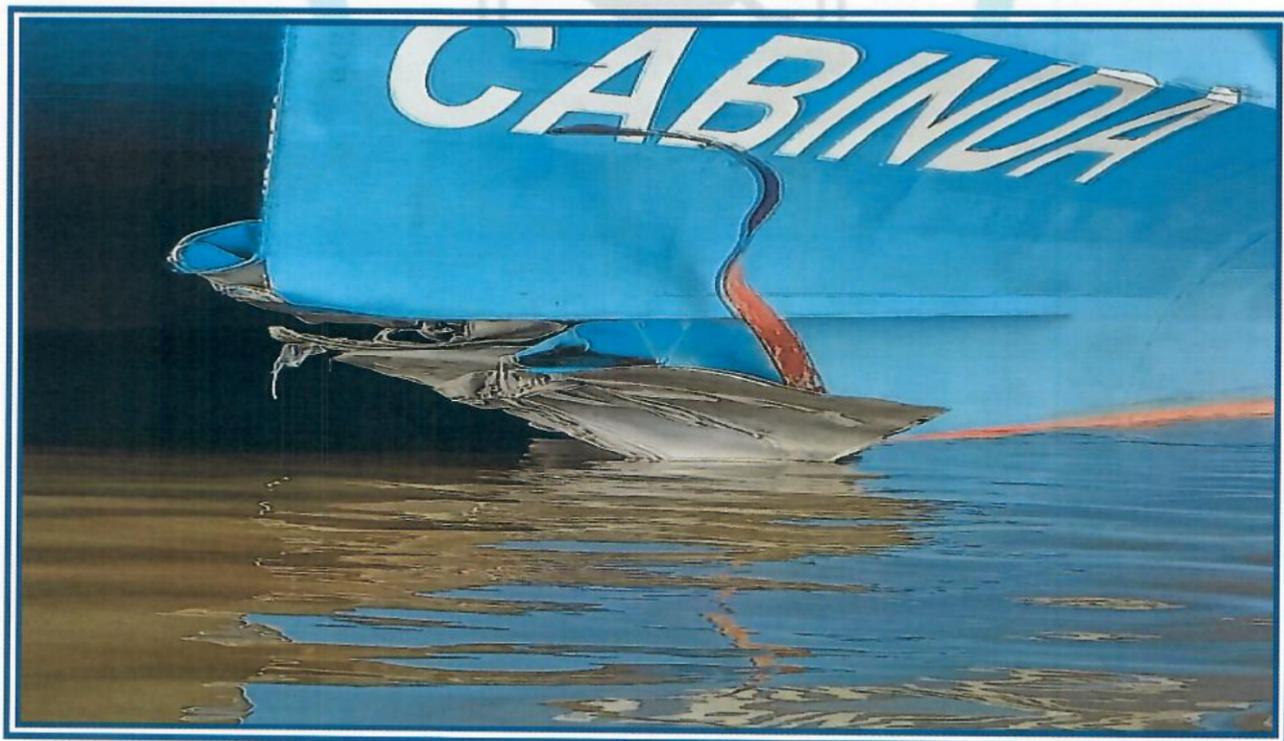
Consta do processo de investigação a informação de que uma equipa de mergulhadores constatou que não houve dispersão de destroços. O embate com o obstáculo marítimo fixo resultou no arrombo (perfuração) na parte frontal da embarcação, nos dois (2) tanques de pique da proa a bombordo (lado frontal esquerdo) e danos na hélice na popa (parte traseira).

**Figura 5.6.2** - Perfuração na Proa BB do Lado Esquerdo da Embarcação

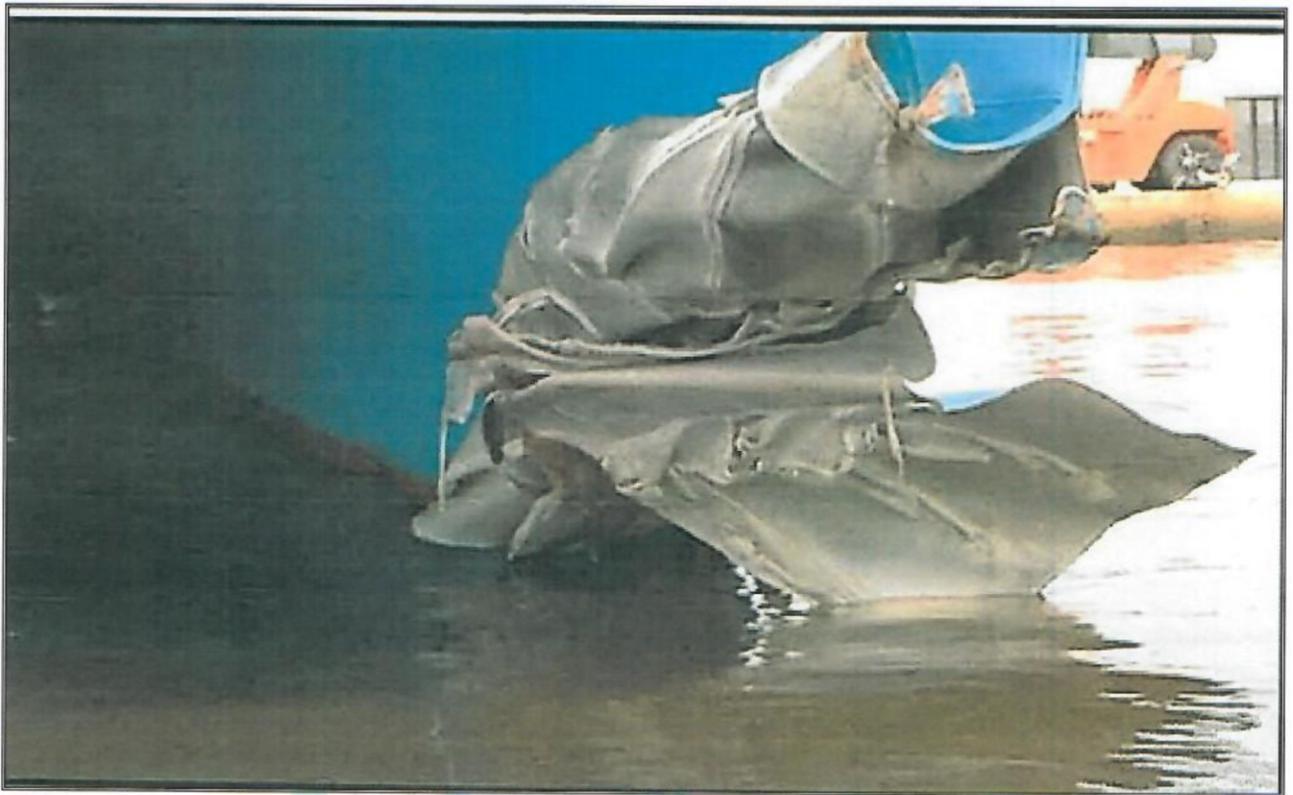
**Figura 5.6.3** - Perfuração na Proa BB do Lado Esquerdo da Embarcação

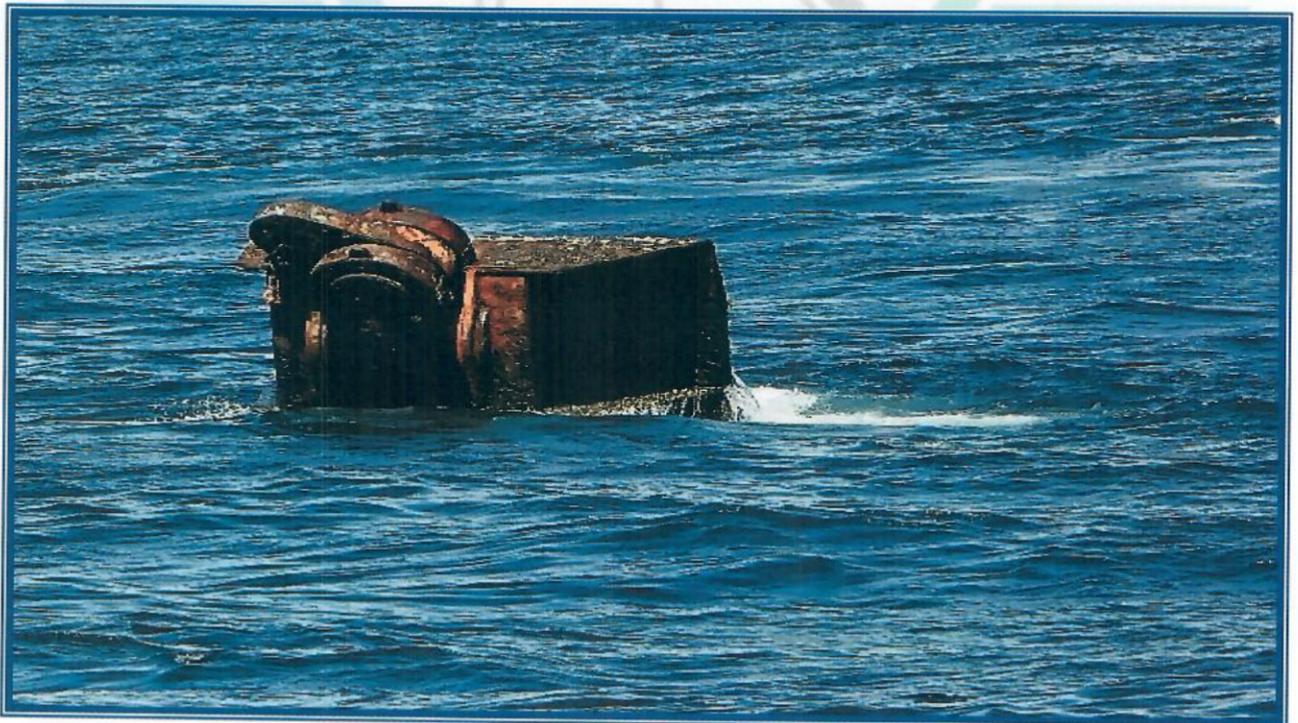
- 3) Ausência de sinalização do objecto fixo no mar envolvido no acidente;
- 4) Deficiente sinalização e controlo de objectos fixos no mar na área de jurisdição da Capitania do Porto do Soyo.

**Figura 5.6.4** – Obstáculo Fixo no Mar com o qual a Embarcação Colidiu
