O presente relatório visa apresentar as conclusões técnicas saídas do processo de investigação do acidente ocorrido com a aeronave do tipo Bell, modelo Bell430, matrícula D2-EYI, operada pelo operador aéreo Heli Malongo, conduzido pela Comissão de Investigação nomeada através do Despacho nº 002/GPIAA/GAB.DIR/18 de 23/05/18, que revogou o despacho nº 003/GPIAA/GAB.DIR/2016, de 21 de Outubro de 2016, por motivos de deficiente desempenho dos integrantes da Comissão anterior, conforme constante do anexo I ao presente relatório.

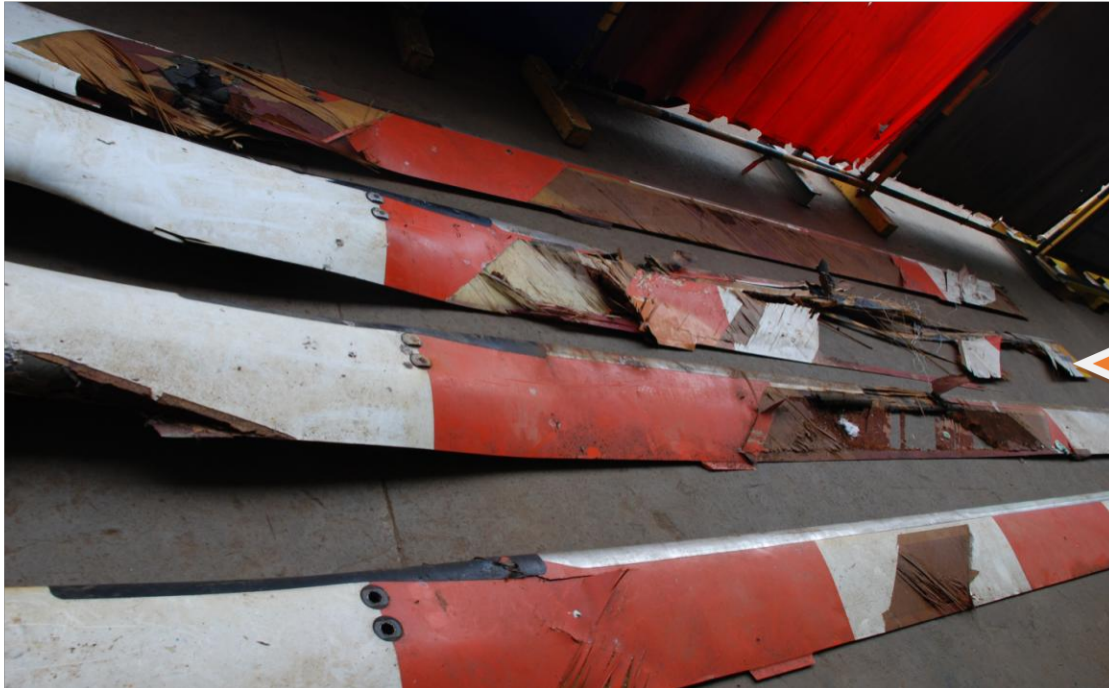
**Figura 3** – Alguns Detalhes Sobre os Danos da Pá Cor de Laranja da Aeronave D2-EYI

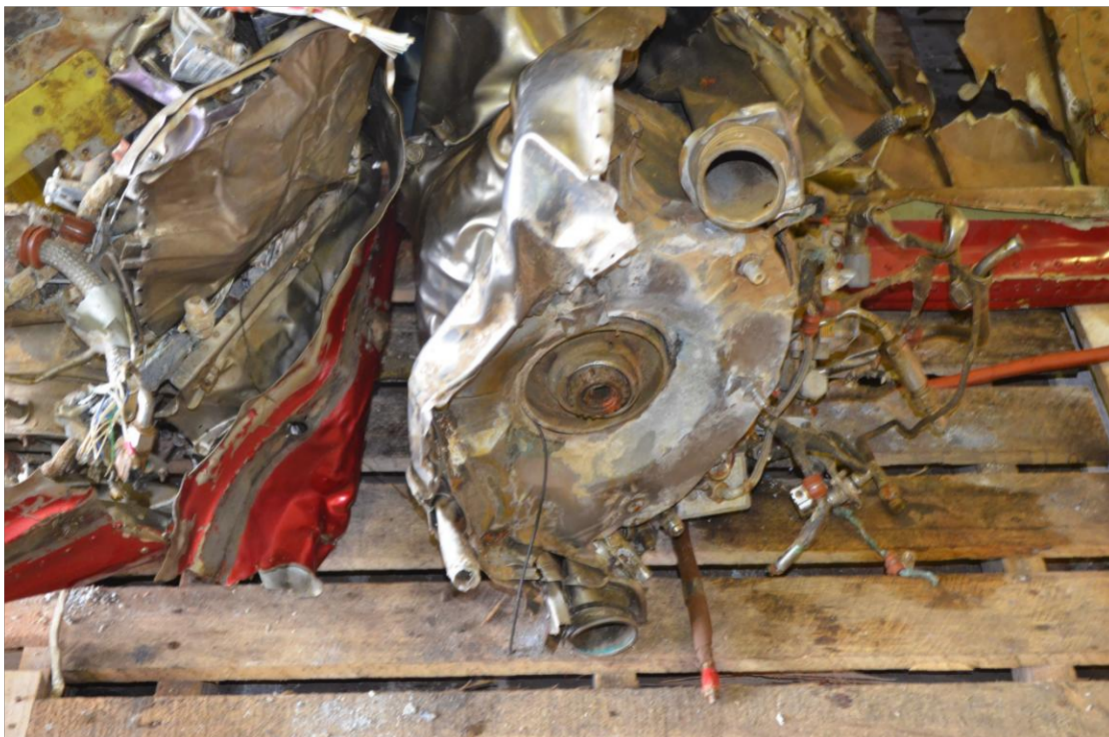
**Figura 4** – Alguns Detalhes Sobre os Destroços do Sistema de Propulsão da Aeronave D2-EYI

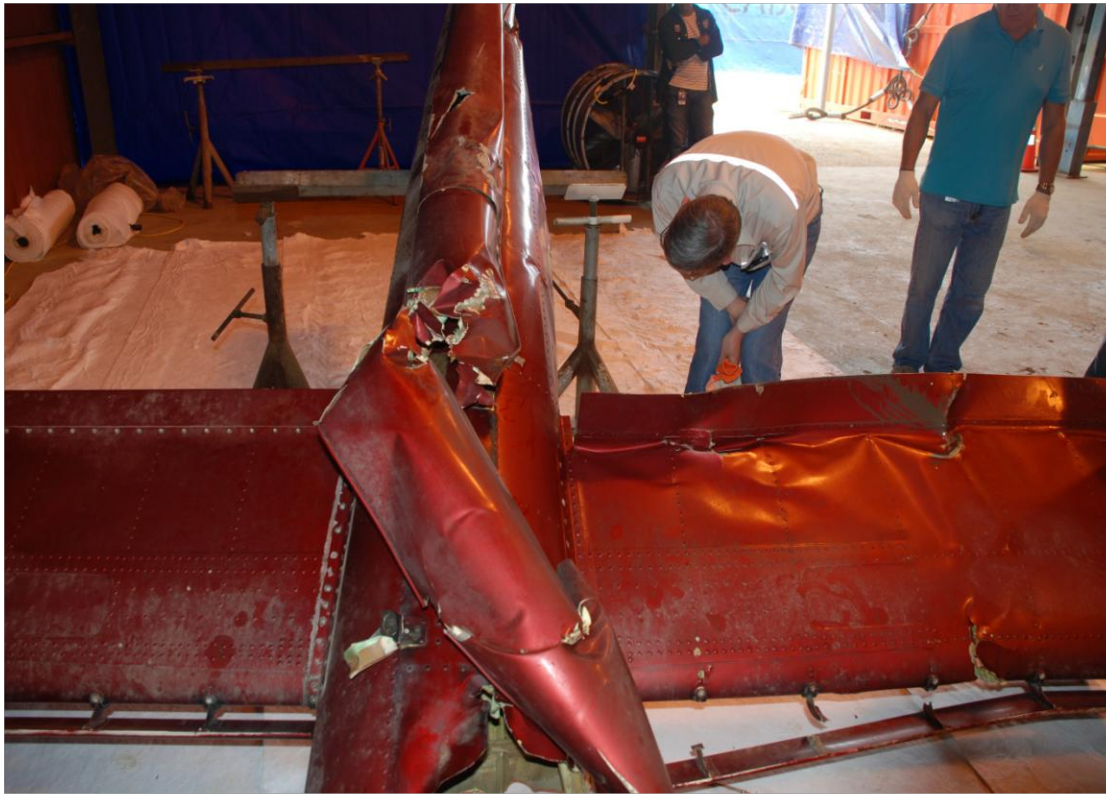
**Figura 5** – Alguns Detalhes dos Destroços da Cauda da Fuselagem da Aeronave D2-EYI

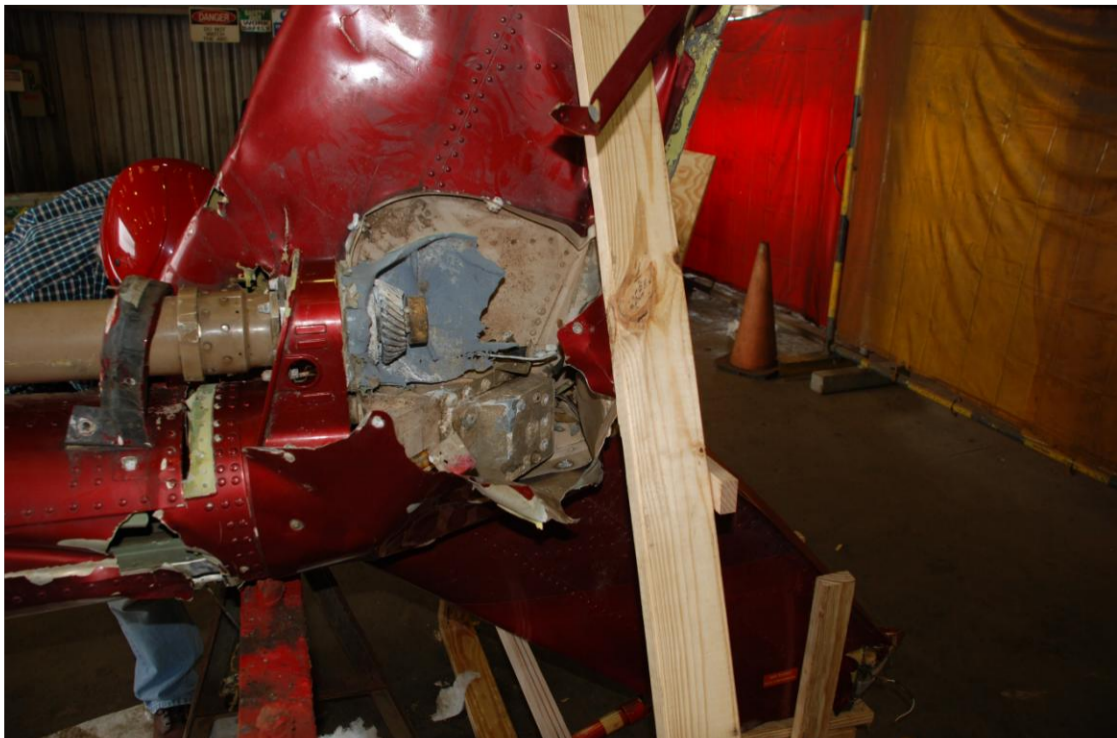
**Figura 6** – Detalhes Sobre o Veio de Transmissão do Rotor Traseiro Desintegrado da Aeronave D2-EYI

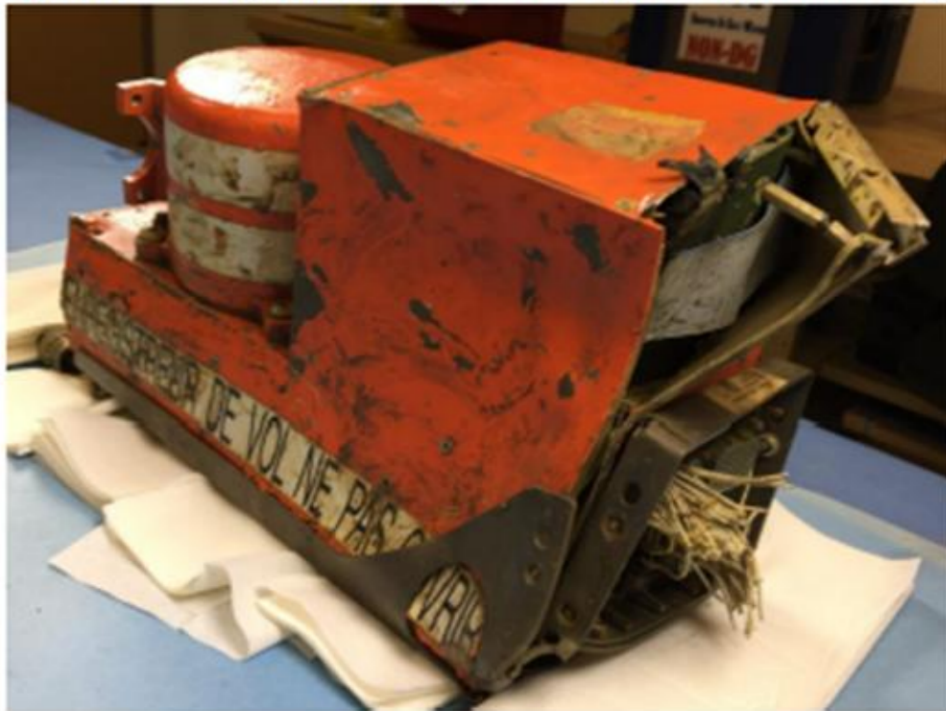
Figure 1. Exterior of flight recorder showing mechanical impact damage and broken casing.

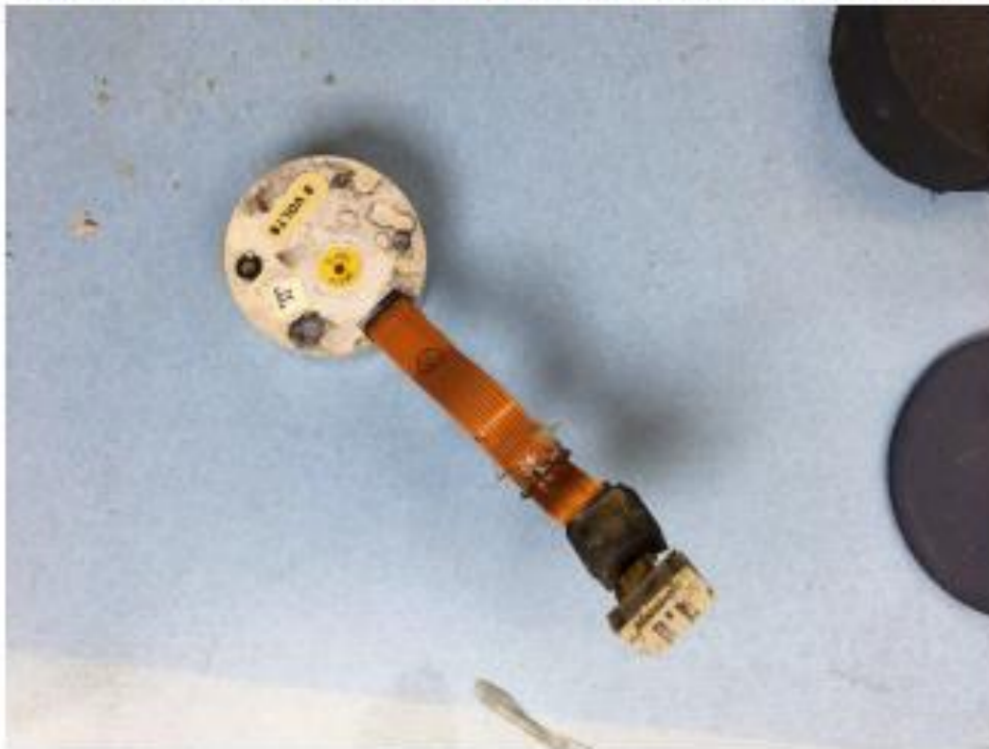
Figure 2. Extracted memory module showing discoloration from contact with salt water.

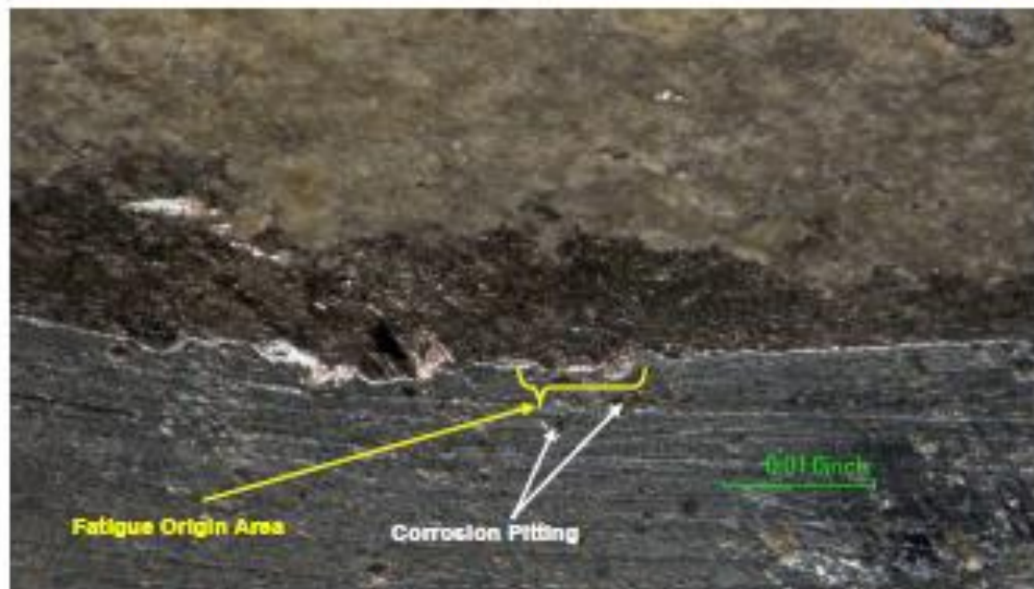
- 2) A fadiga material foi originada por acção de corrosão com uma profundidade de aproximadamente 0.001 polegada, conforme ilustrado nas figuras 3, 4 e 5 do anexo VIII;

Figure 5: High magnification optical image showing fatigue origin location tilted to show the condition of the clevis surface.

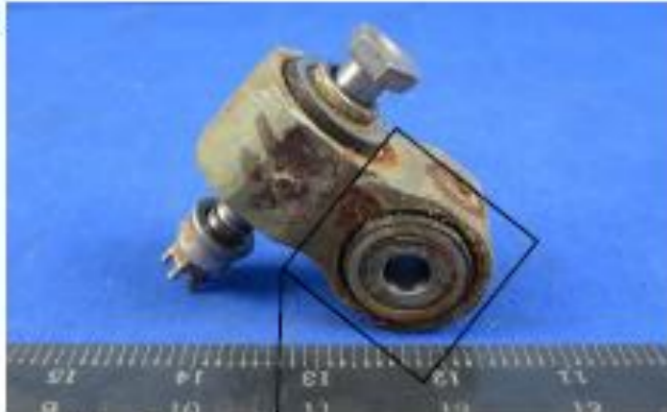
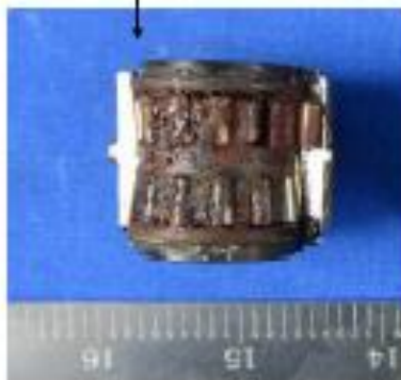
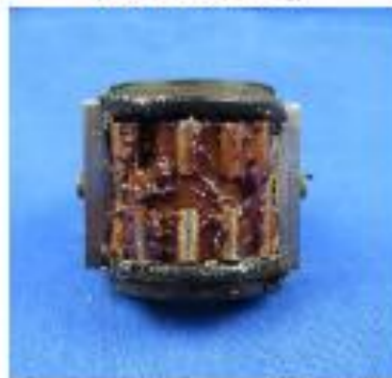
- 3) O rolamento universal da cor de laranja gripou como consequência de corrosão com uma quantidade insuficiente de massa lubrificante no seu interior, conforme ilustrado na figura 6 do anexo VIII;

Figure 6: The Orange universal bearing was seized by corrosion products and no noticeable amount of grease was present on either end of the bearing. The Red universal bearing required atypically high and inconsistent torque to rotate, but had significantly less corrosion product and a noticeable amount of grease.

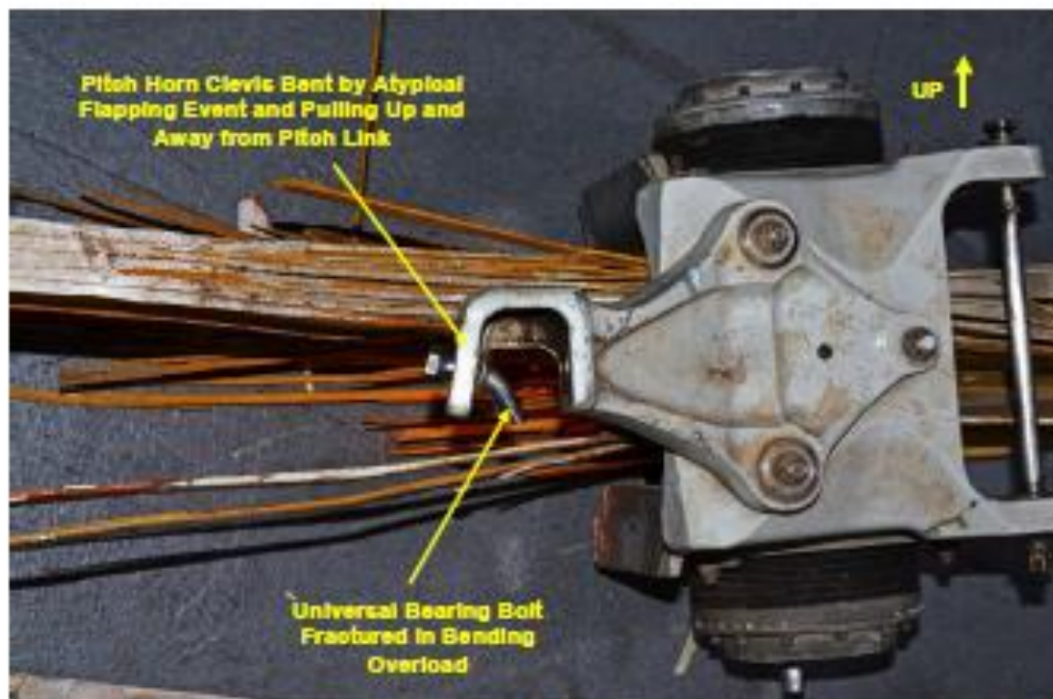
Figure 7: Bending damage resulting from the Blue blade pulling up and away from the pitch link during an atypical flapping event.

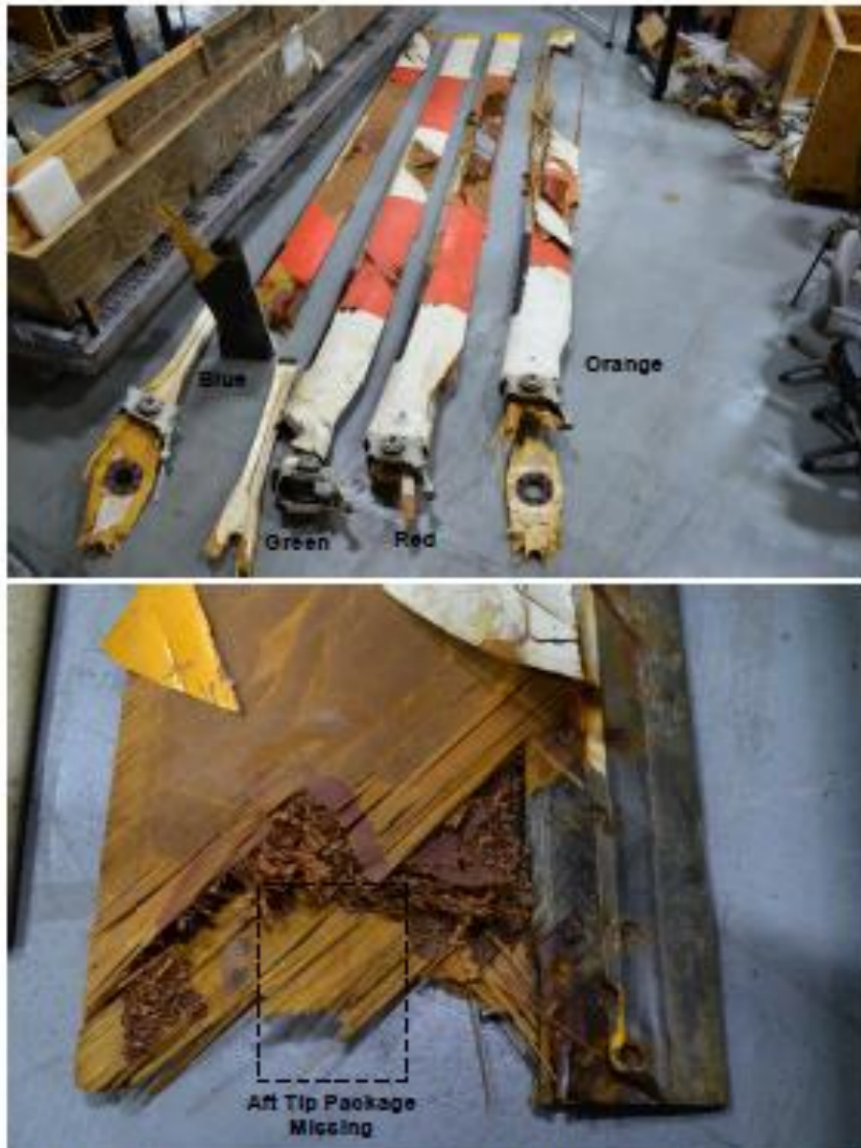
- 5) A forma de fracturação, a natureza e a intensidade dos danos da pá de cor de laranja evidenciaram a informação de ter sido a primeira a colidir com a cabine da aeronave sinistrada, conforme ilustrado na figura 8 do anexo VIII;

Figure 8: Overview of the blades (top image). The aft tip weight package was missing from the Blue blade (bottom image)

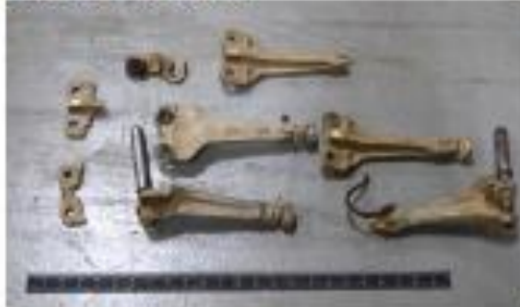
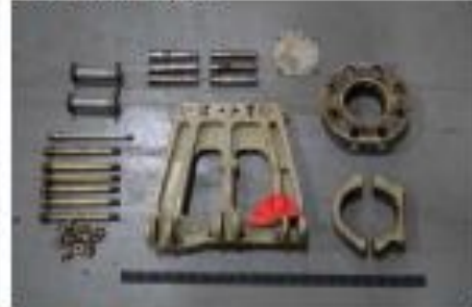
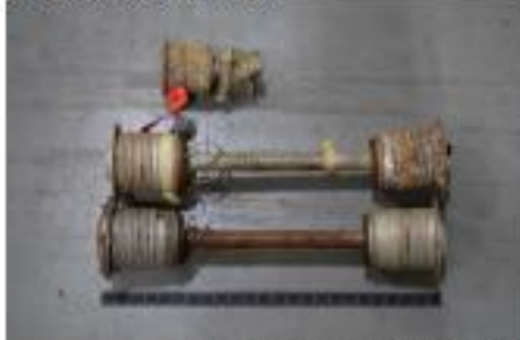
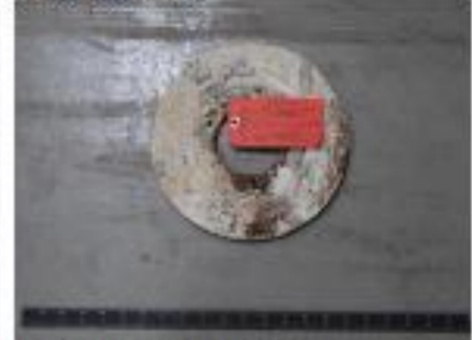
- 6) Os outros componentes quebrados ou com fracturas, conforme ilustrado nas figuras 9, 10, 11, 12, 13, 14, 15 e 16 do anexo VIII, que foram submetidos a testes metalográficos nos laboratórios de investigação da Bell dos Estados Unidos da América, evidenciaram sobrecargas características de danos secundários em consequência do acidente e dos esforços da sua recuperação;

Figure 9: Assorted components exhibiting secondary damage

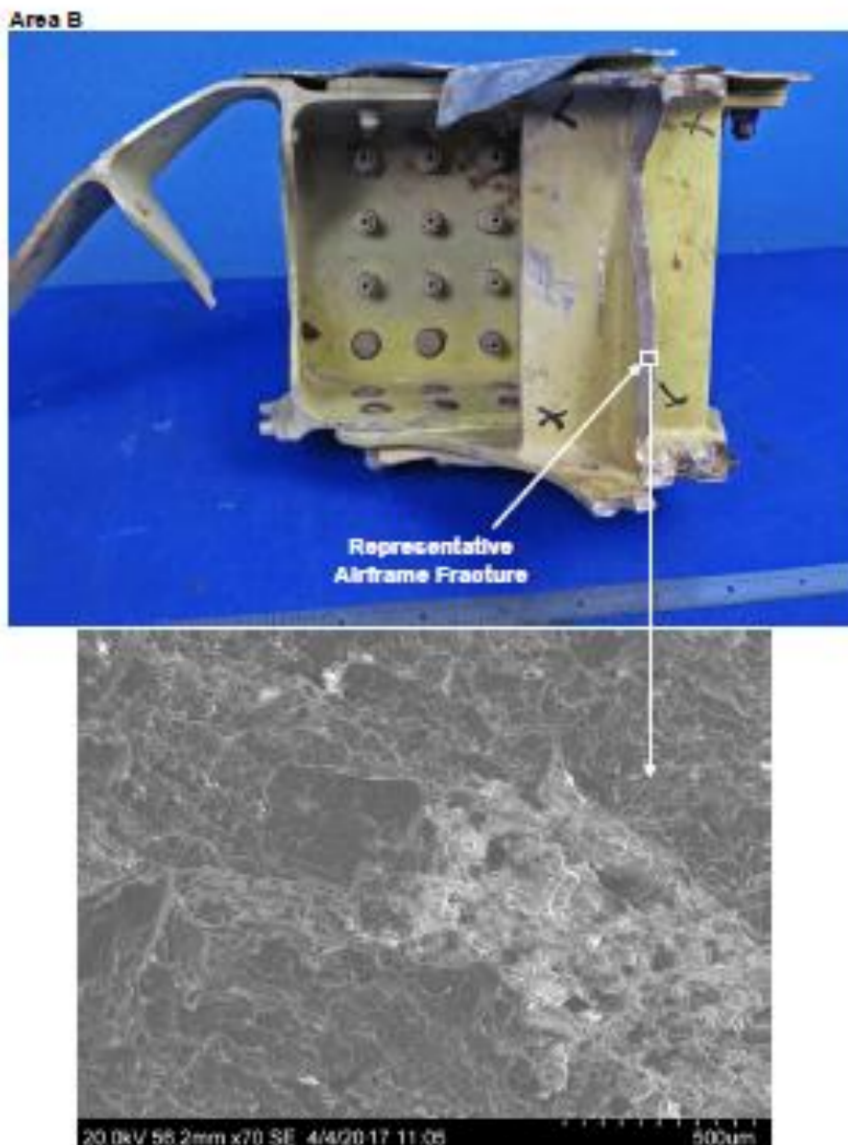
Figure 11: Area B from Figure 10 (top image). The SEM image (bottom image) is representative of the fractures in Area B and the other airframe fractures. The remnants of overload dimples are visible under oxidation products.

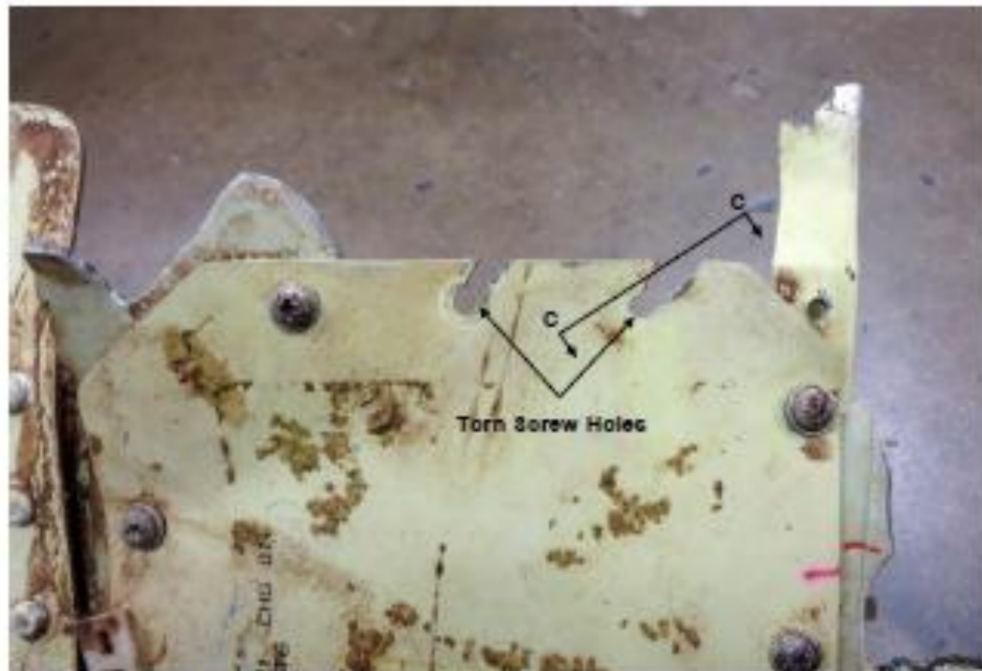
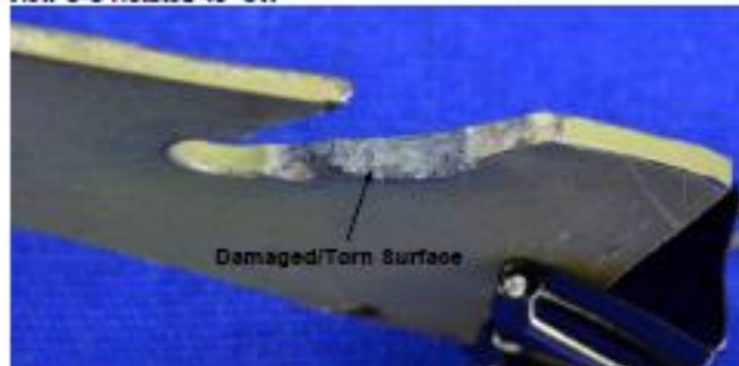
Figure 12: Representative condition of the torn screw holes on submitted skin/structural panel sections removed in the lab from the airframe components.

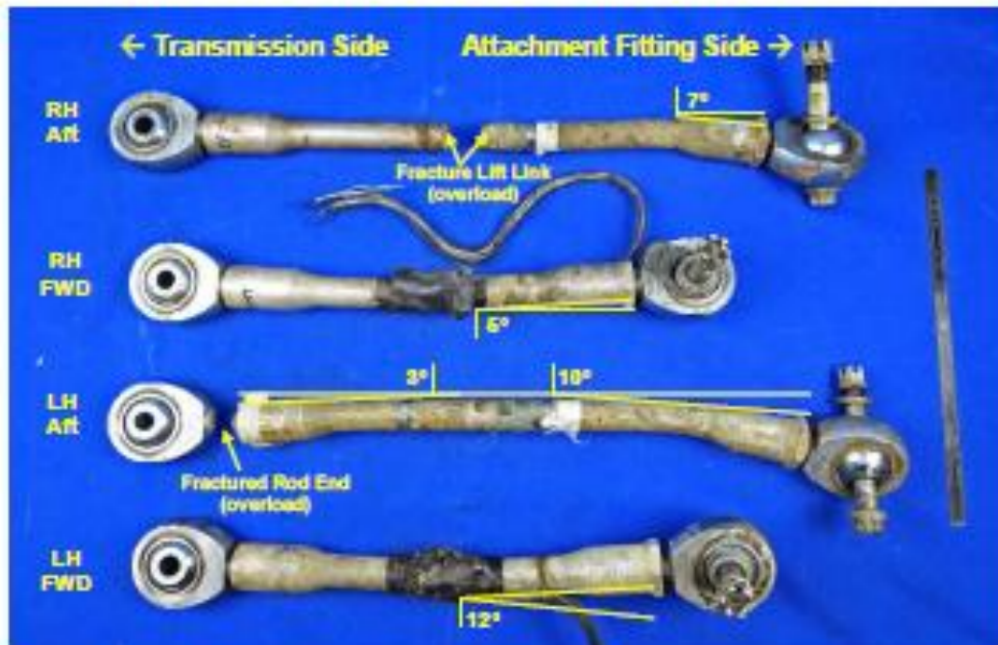
Figure 13: View of the bent lift links with the bend locations and angles provided. A view of the fractured rod end attached to the left-hand aft lift link is shown in Figure 14.

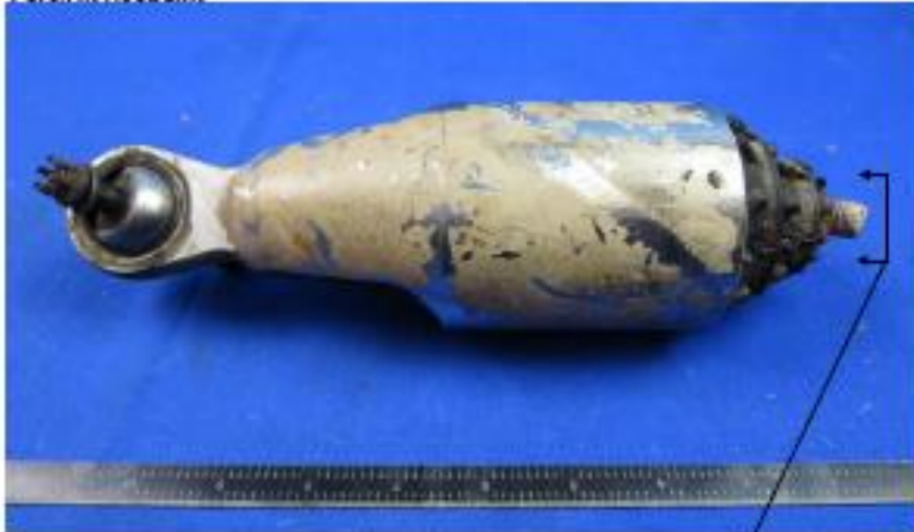
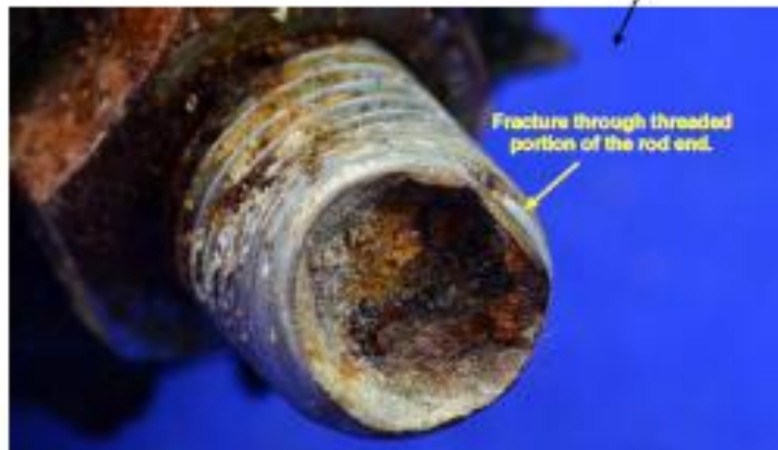
Fore/Aft Restraint

Figure 15: The threaded portion of the fore/aft restraint rod end was fractured. The ductile deformation and "cup and cone" features of the fracture are consistent with overload. The fracture face itself was heavily corroded.

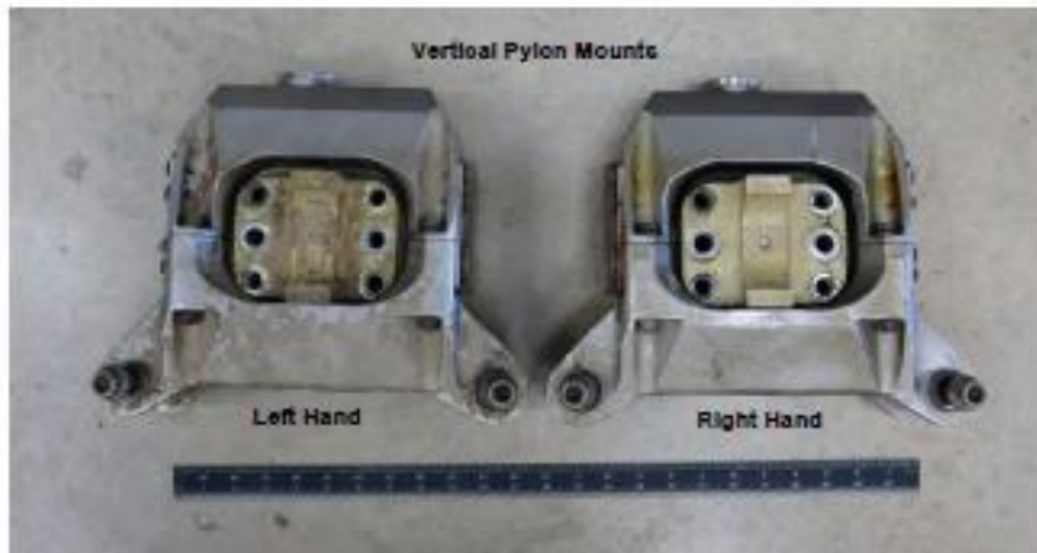
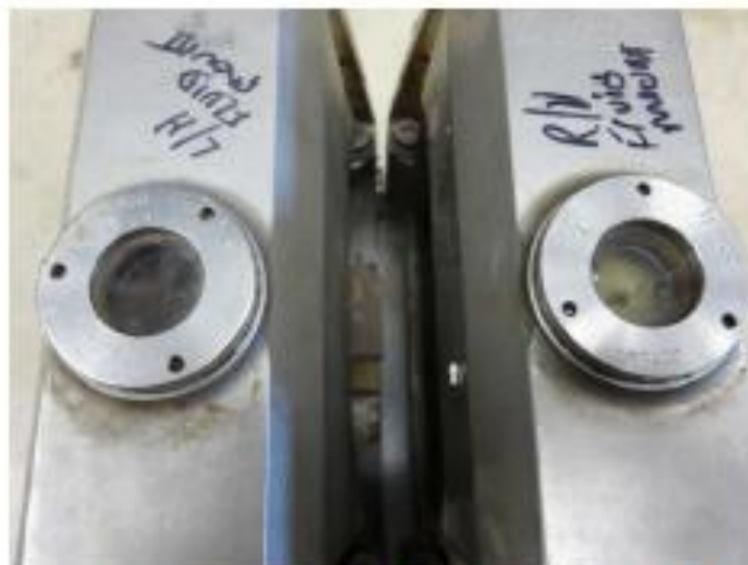
Figure 15: Overview of vertical pylon mounts (top image). Fluid was visible through the sight glass on the top of each mount (bottom image).
